**Gefahrenquelle:
standunsicheres Grabmal**

Der Ratgeber zeigt Möglichkeiten für vorbeugende Maßnahmen auf.

Die Standsicherheit des Grabmals

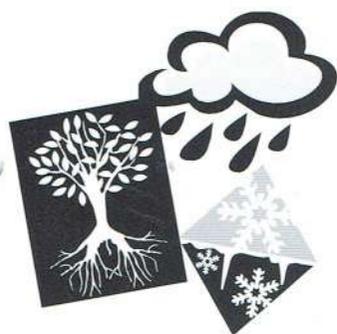
Frost, Regen, Senkungen und Einwirkungen von Wurzelwerk können die Standsicherheit von Grabmalen erheblich beeinträchtigen, ohne daß sichtbare Schäden entstehen. Grabdenkmäler müssen daher, wenn nicht ihre Beschaffenheit von vornherein eine Gefahr ausschließt, durch kräftiges Drücken oder auf andere geeignete Weise daraufhin untersucht werden, ob sie noch fest stehen, oder ob sie sich bereits im Gefüge gelockert haben.

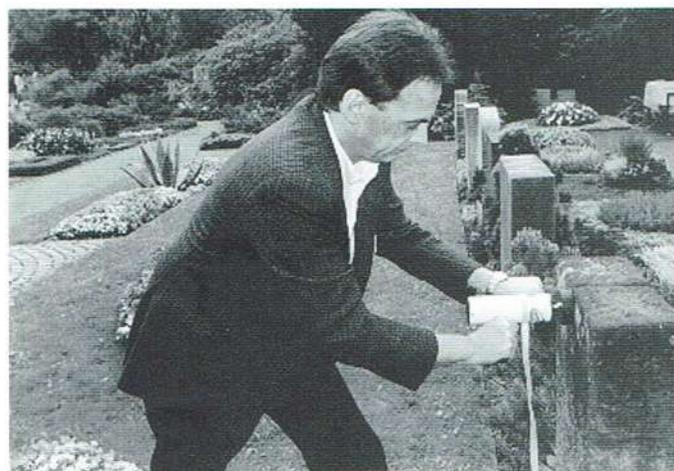
In ähnlicher Weise nehmen die Mitarbeiter der Friedhofsverwaltung im Frühjahr nach der Schlecht-Wetter-Zeit die Prüfung der Standsicherheit von Grabmalen vor.

Es kann davon ausgegangen werden, daß die erforderliche Standfestigkeit gegeben ist, wenn das Grabmal unter Beachtung der gebotenen Vorsicht am oberen Ende der Breitseite mit einer Kraft von 500 N entspricht ca. 50 kg (= normale horizontale Armkraft) belastet werden kann und dabei keinerlei Schwan- kungen aufweist.

Die Standfestigkeit des Grabmals ist durch kräftiges Drücken gegen das Grabmal zu prüfen. Der Begriff „Rüttelprobe“ ist falsch und technisch unzutreffend! Bedauerlicherweise wird er in der Literatur, den Medien und von Gerichten immer wieder verwendet. Wer rüttelt, gefährdet auch feststehende Grabmale!
